KESTİRİMCİ BAKIM SİSTEMİ içinde RULMAN ARIZASININ Yakalanmasında “PEAKVUE”nun GÜCÜ Yakalanan Arıza, Saha Örnekleri ile,

R.Kubilay KÖSE

TOPAZ Makina Müh.Müş.Müm.ve Tic.Ltd.Şti.

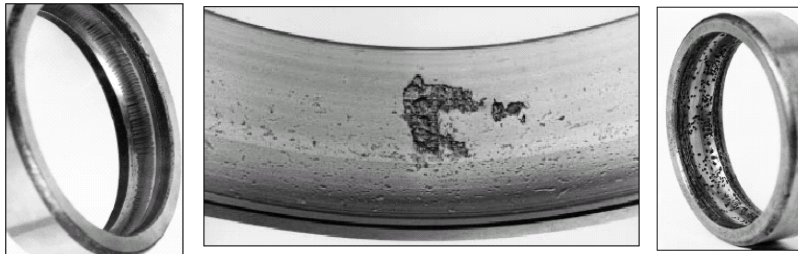
Şekil.1 Rulman üzerinde oluşan hasar tiplerine örnekler

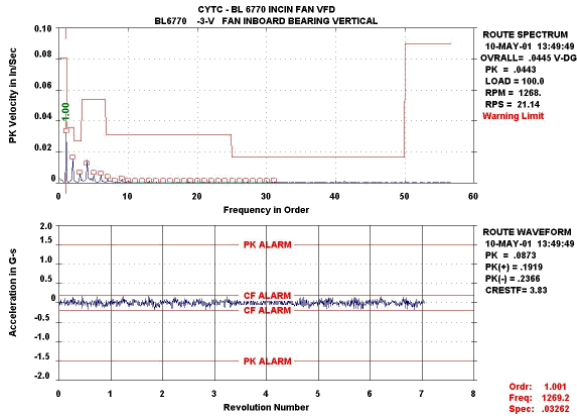
Şekil 18. Standart Spektrum ve Dalgaformu

Standart Spektrum ve Dalgaformunda çatlak ile ilgili işaret alınmıyor.

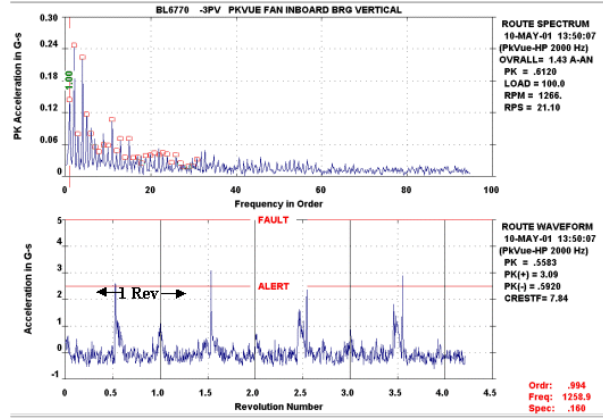
Şekil 19. PeakVue Spektrum ve Dalgaformu

Buna karşın PeakVue dalgaformunda her turda 1 yüksek vuruş var. Bu rulman çatlakları işaretleri.

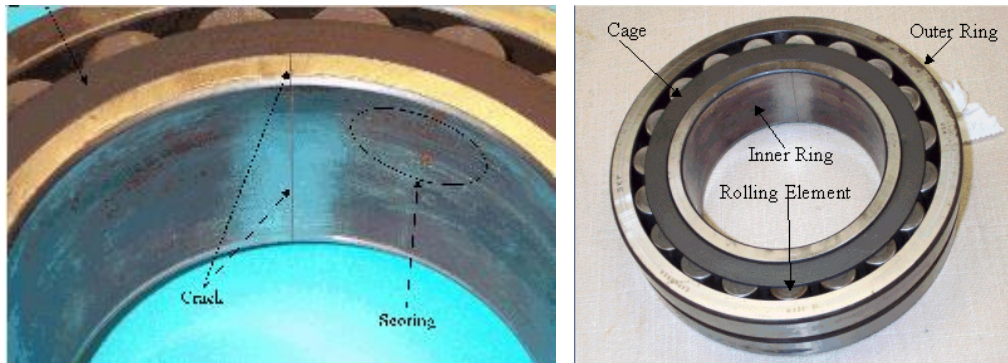
Şekil 20. Çıkan rulman iç bileziğindeki çatlak

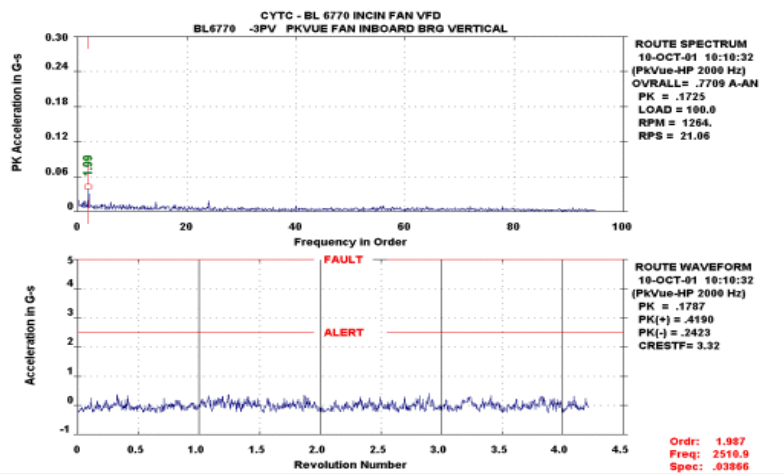
Şekil 21. Rulman değiştikten sonra alınan PeakVue Spektrum ve Dalgaformu

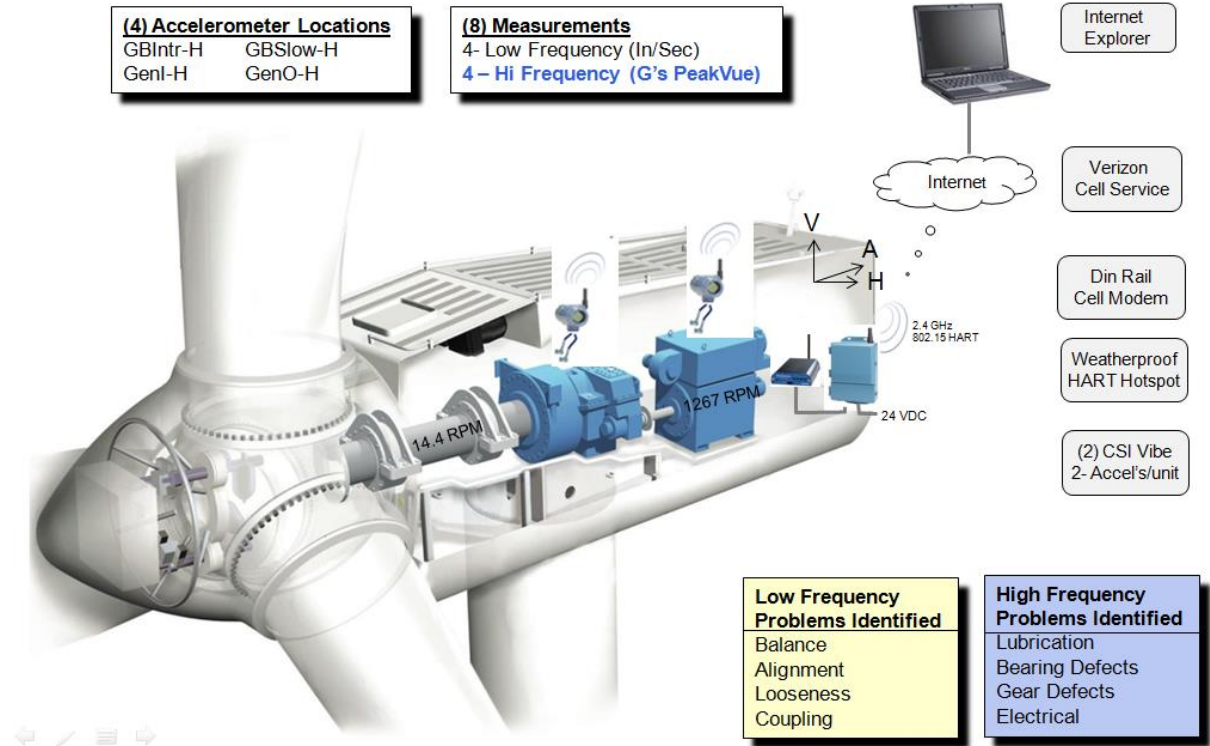
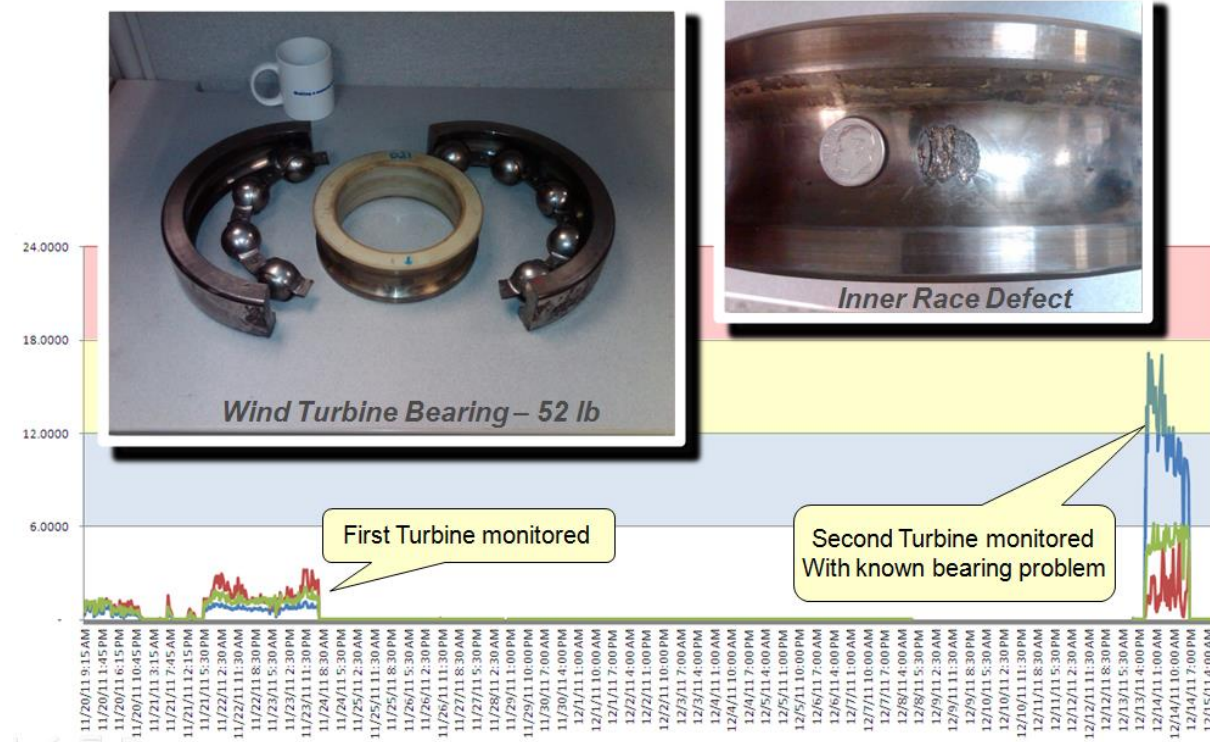
Şekil 22. PeakVue Trend izlemesi ile yakalanan rulman arızaları

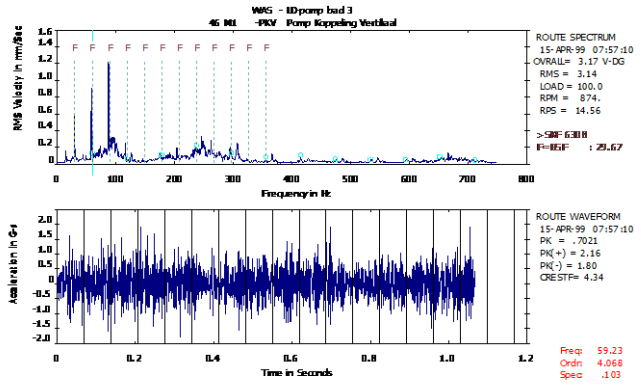
Şekil 24. Pompa yatağından alınan standart ölçüm

Standart alınan vibrasyon ölçümlerinde, rulman arızası belirtisi çok zayıf. 2xRPM kanat geçiş frekansından gelen sinyal dominant.

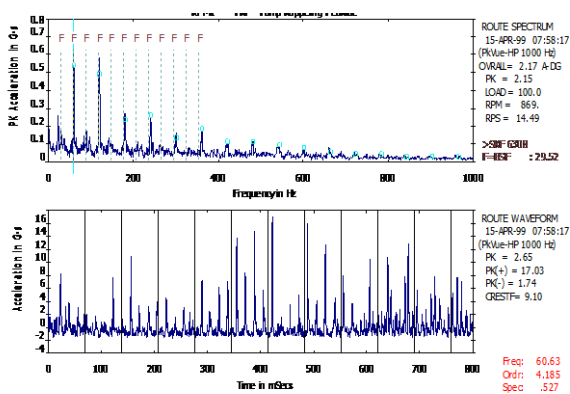
PeakVue Spektrumu, özellikle Dalgaformu, önemli rulman arızasını göstermektedir

Şekil 25. Pompa yatağından alınan PeakVue grafiği

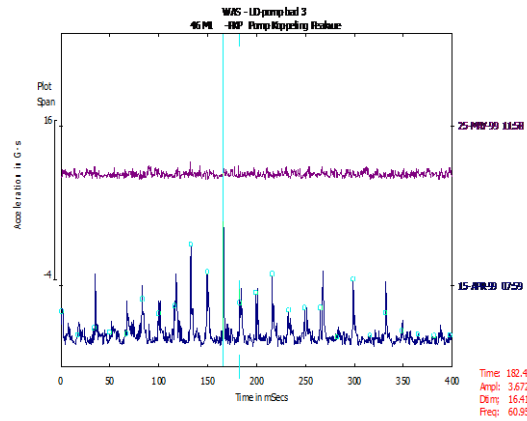
Şekil 26. Değişim öncesi ve sonrası dalga

Şekil 26'da Rulman değişimi öncesi ve sonrası PeakVue Dalgaformu grafikleri karşılaştırılması ile yapılan bakımın sonucu görülmektedir. Rulman değişimi sonrası üst bölümdeki dalgaformundaki düşüş net olarak yer almaktadır.

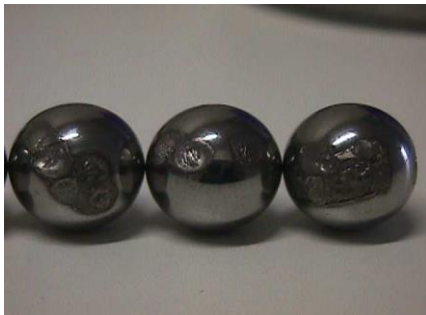
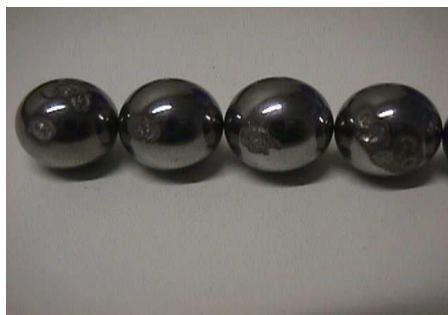
Şekil 27. Çıkan hasarlı bilyalar.

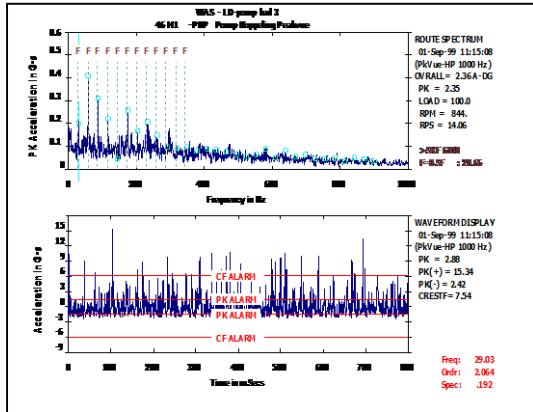
Şekil 30. Rulman arızalı PeakVue ölçümleri

Birkaç hafta sonra alınan PeakVue ölçümlerinde Şekil 30, PeakVue Dalgaformunda yükselme belirleniyor. Spektrumda yer alan harmonik tepelikler BSF bilya geçiş frekansına ait.

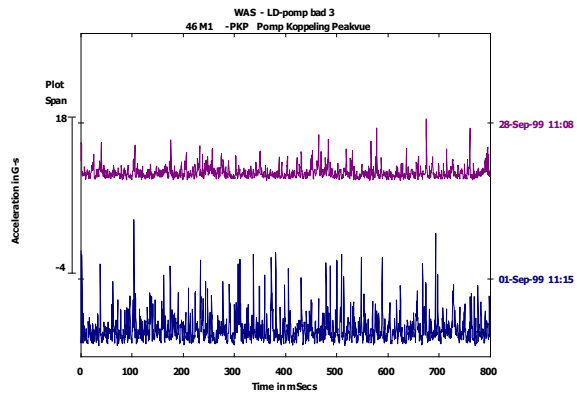
Şekil 31. PeakVue dalgaform grafik karşılaştırması

Rulman değişimi öncesi ve sonrası PeakVue Dalgaformu karşılaştırılması Şekil 31'de verilmiştir. Bu grafiklerden görünen, Rulman değişimi ile ilgili iyileşme var, ancak hatalı yağmala işaretlerinin kendini koruduğu şeklindedir.

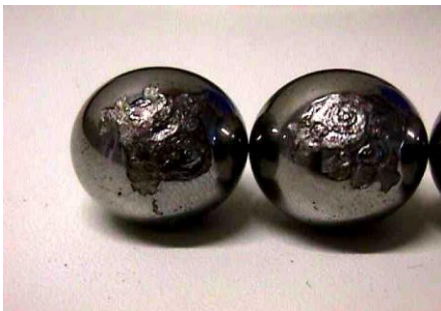
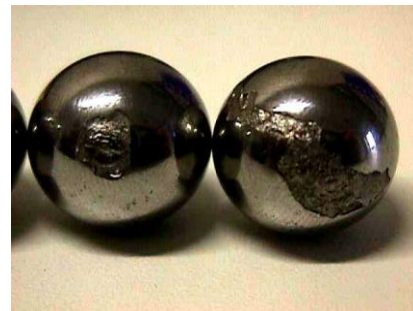
Şekil 32. Değiştirilen rulmandan Çıkan hasarlı bilyalar

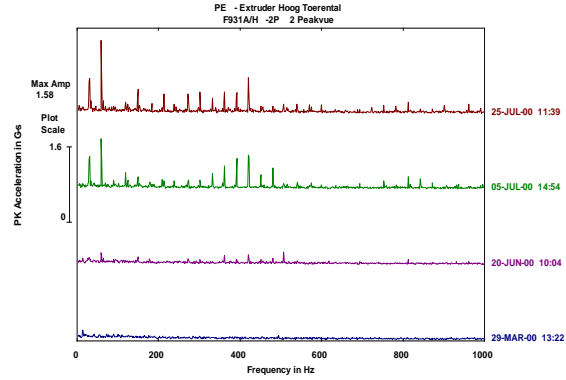
Şekil 34. Çoklu PeakVue Spektrumu

Ancak, Şekil 34'de aynı noktadan Periyodik alınan PeakVue ölçüm Spektrumlarının karşılaştırılmasında, ilk ölçümlerde görülmeyen, sonra ortaya çıkan harmonik tepelik ailesi artan rulman arızası işareti vermektedir. Dişli kutusu açıldığında görünen sonuç görüntüleri Şekil 35 ve 36'de yer almaktadır.

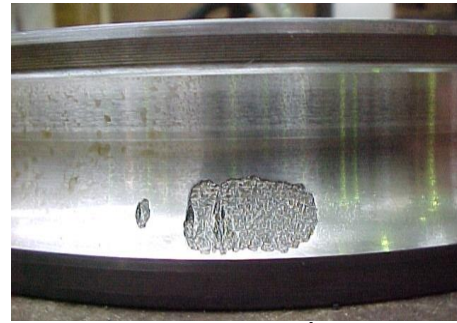
Şekil 36. Hasarlı Rulman İç Bileziği

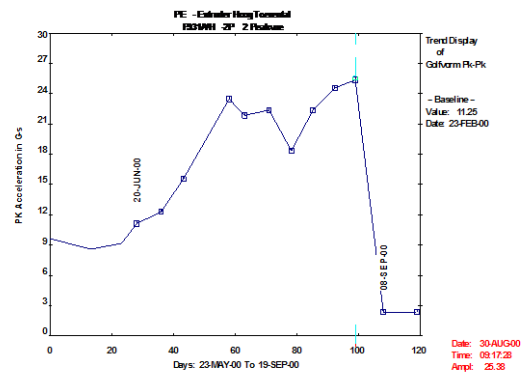
Şekil 38. PeakVue ölçüm trendi.

Şekil 38'de Rulman değişimi sonrası, Trend eğrisinde büyük düşüş net olarak yer almaktadır. Makinada iyileştirme sağlanmıştır.

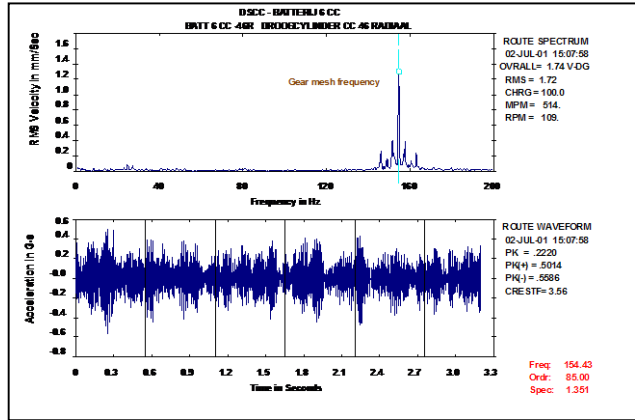
Şekil 40. Standart Spektrum ve Dalgiformu

Şekil 40'da yer alan Standart FFT Spektrum grafiğinde GMG Dişli Kavrama frekansında tepelik işareti var. Dalgiformunda genlik şiddeti çok düşük. 0.6 g's tepe seviyelerinde. Rulman durumu ile ilgili olarak önlem alınması gerektiğine dair ibareler görülmektedir.

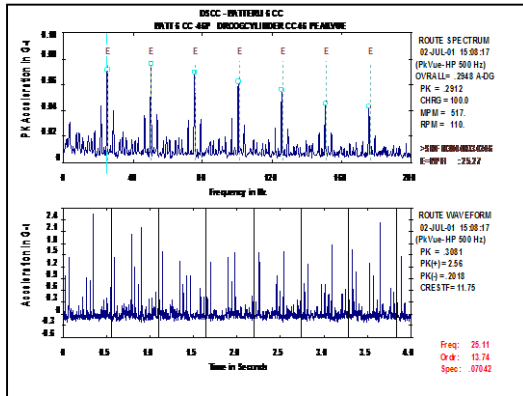
Şekil 41. PeakVue Spektrum Dalgiformu

Şekil 41'de PeakVue Spektrum ve Dalgiformuna bakıldığında BPFİ rulman iç bilezik arıza işaretleri çok belirgin. Durum Kritik. Derhal önlem alınması gerektiği bilgisi edinilmekte. Dalgiformunda vuruntular çok belirgin. Şaft 110 RPM'de dönmektedir.

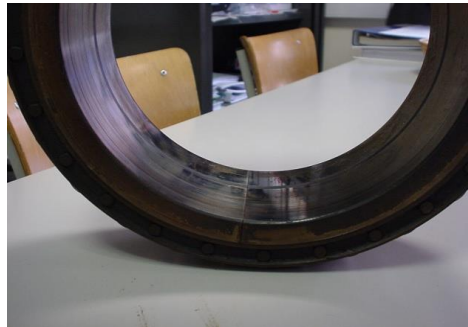
Şekil 43. Çatlak çıkan Rulman İç Bileziği

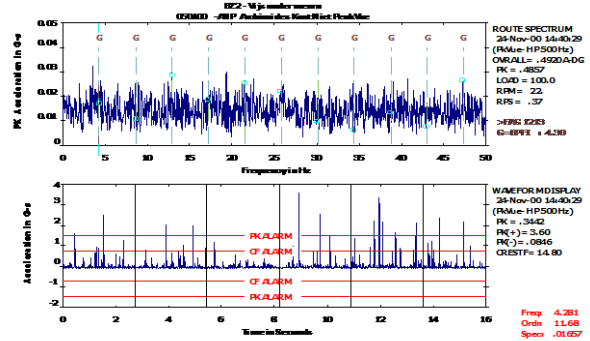
Şekil 45. PeakVue Spektrum ve Dalgaformu

Şekil 45, PeakVue dalgaformunda belirgin vuruş işareti alınmaktadır. PeakVue Spektrumunda dönüş devrine senkron olmayan enerji görülmektedir.

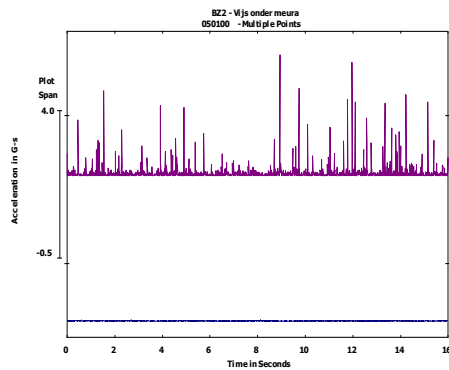
İlk ölçüm olması nedeni ile, yatağın daha önceki grafikleri bulunmadığından, diğer yataktan alınan PeakVue ölçümü ile karşılaştırarak durum belirlenmesi yapılmıştır. Şekil 46’da Dış yatağın, iç yatağa göre yüksek sinyaller üretmekte olduğu belirlenip Acilen Rulman değişimi kararı veriliyor.

Şekil 46. İki yatak PeakVue Dalga karşılaştırması

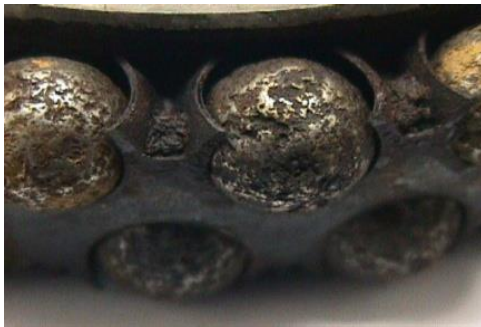
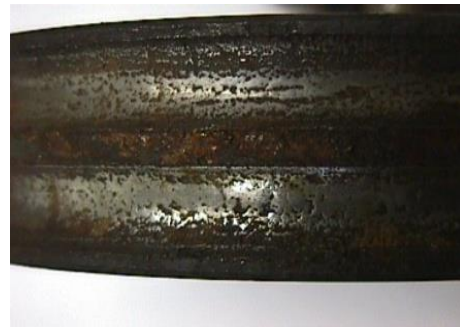
Şekil 48. Çıkan rulmanın durumu

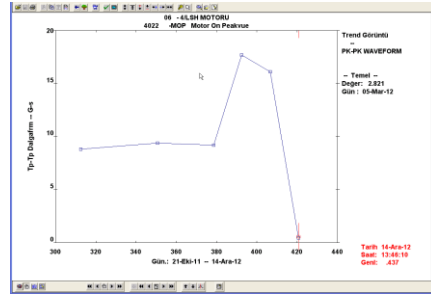
Şekil 50. PeakVue Dalgaboyu ölçüm trendi

Motor Ön Yataktan alınan Rulman Durumuna Yönelik PeakVue ölçümlerinin trend grafiğinde artış yakalanmıştır. Şekil 50. Arızalı Rulman değişimi sonrası ölçüm değerleri düşmüş, trend değerleri arıza öncesi seviyesinin çok altına inmiştir.

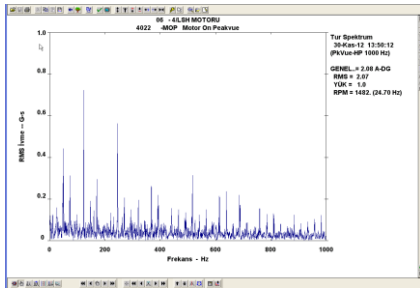
Şekil 51. Arızalı rulman PeakVue Spektrumu

Aynı dikey skala ile grafikler karşılaştırıldığında, rulman değiştikten sonra, nerde ise spektrum temizlenmiş, hasarlı döneme ait sinyaller kalmamıştır. Şekil 51 – 52.

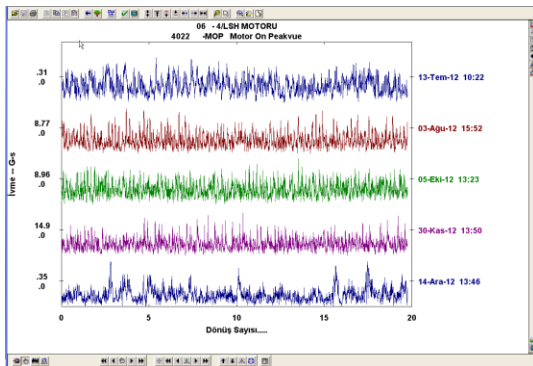
Aşağıda yer alan, 13 Temmuz 2012'den itibaren periyodik alınan PeakVue Dalgaboylarında dikey skala dikkate alındığında, hasarlanma arttıkça genlik şiddetinin arttığı, 30 Kasım 2012'de en yüksek seviyeye eriştiği, rulman değişim sonrası 14 Aralık 2012 ölçümünde, genlik şiddetinin düştüğü görülecektir.

Şekil 53. Karşılaştırmalı PeakVue dalgaboyları

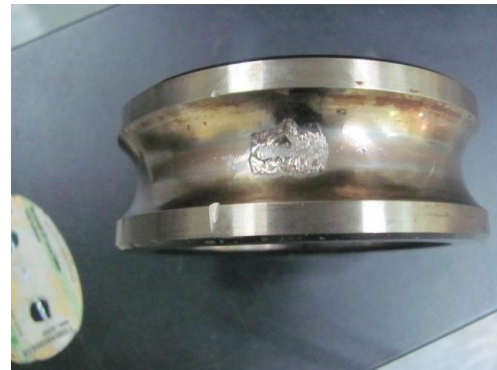
Şekil 54. Çıkan hasarlı rulman görüntüsü
