KESTİRİMCİ BAKIM SİSTEMİ içinde RULMAN ARIZASININ Yakalanmasında “PEAKVUE”nun GÜCÜ Yakalanan Arıza, Saha Örnekleri ile,

R.Kubilay KÖSE

TOPAZ Makina Müh.Müş.Müm.ve Tic.Ltd.Şti.

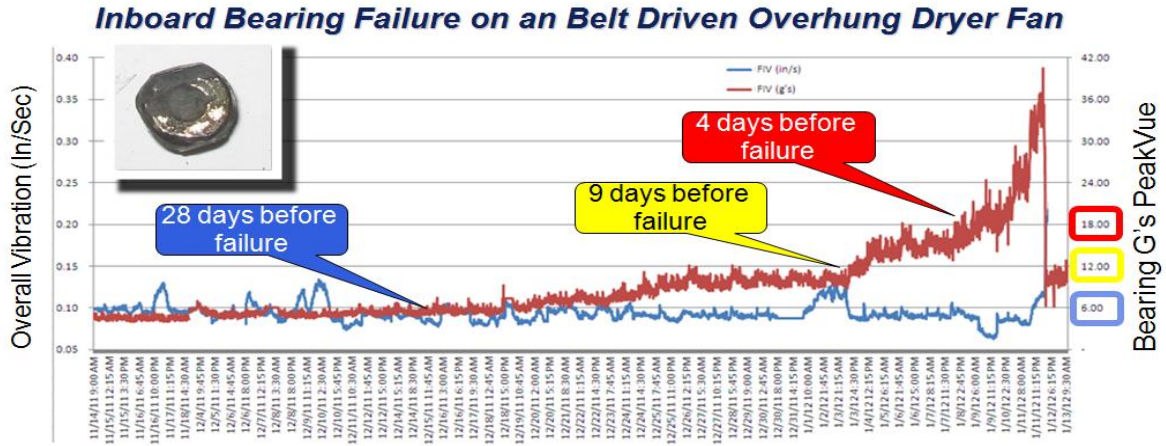
Şekil 11. Online izlenen Vibrasyon Genel Değeri ve PeakVue Trendleri

Kayış tahrikli, Dıştan Sarkmalı Fan İç Yatak Rulmanından alınan sürekli izleme trendleri Şekil 11'de yer almaktadır. Trend grafiğindeki üstteki eğri "PeakVue" ölçümlerine, alttaki eğri "Genel Vibrasyon" ölçümlerine ait. PeakVue trendi rulman arızasını yakalar iken, Genel Vibrasyon Ölçüm değeri rulman arızasına duyarlı olmadığı görülmektedir.

Rulman durumu için, Tepeden Tepeye PeakVue Dalga Boyu trendindeki artış en iyi gösterge olacaktır.

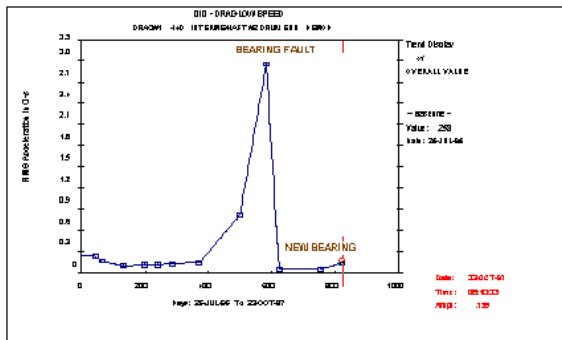
Şekil 12. PeakVue Trendi.

Başka bir PeakVue trend örneği aşağıda sunulmuştur. Rulman değişimi sonrası değer düşmüştür. Rulman değişiminin işe yararlıp yaramadığı, PeakVue ölçümlerinden belgelenecektir.

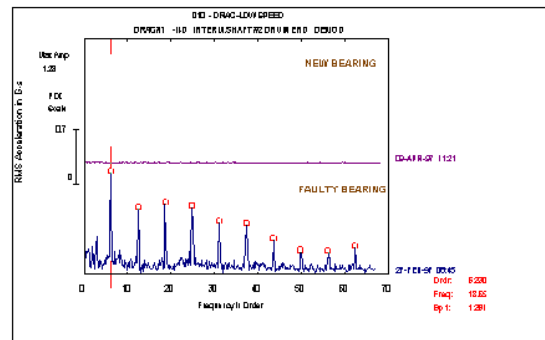
Şekil 13. Çoklu PeakVue Spektrumları

Şekil 13'te yer alan çoklu Spektrumda, alttaki arızalı rulman spektrumu, üstteki rulman değiştikten sonra alınan PeakVue spektrumu. Rulman değişimi sonrası nerde ise PeakVue Spektrum tepelikleri sıfır seviyesine inmiştir. Bu tip karşılaştırmalar ile, bakımın kalitesi ölçülür. Normal şartlarda, rulman değişimi mükemmel değişmiştir mantığı güdülmekte, rulman değişiminin fayda getirip götürmediği sorgulanmamaktadır. Kestirimci Bakım, yapılan onarımın fayda sağlayıp sağlamadığını belgeleyen sistemdir.

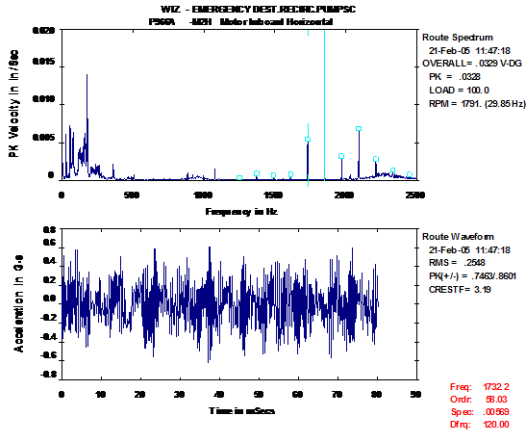
Şekil 14. Standart spektrum ve dalgaformu

Standart, hız birimli FFT Spektrum grafiğinde, kısa devre çubukları ile ilgili sorun görünürken Aynı yerden alınan PeakVue Spektrumu ve Dalgaformu. PeakVue dalgaformundaki yüksek genlik ve Spektrumda yer alan harmonik aile, aslında sorunun rulman problemi olduğunu göstermektedir. Aciliyet seviyesi, PeakVue Dalgaformundaki Tepeden Tepeye Dalga boyu ile belirlenir.

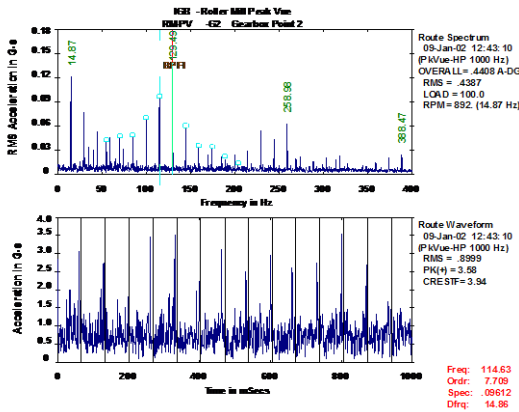
Şekil 16. PeakVue Spektrum ve Dalgaformu

PeakVue ölçümleri, shaft dönüş devri yanbantları ile rulman iç bilezik arızası olduğunu göstermektedir. Otokorelasyonu alınan PeakVue Dalgaformu, dönüş devrindeki genlik modülasyonunu çok net görüntülemektedir. Rulman iç bilezik arızaları, dönüş devri frekansında genlik modülasyonu üretir. Şekil 17.

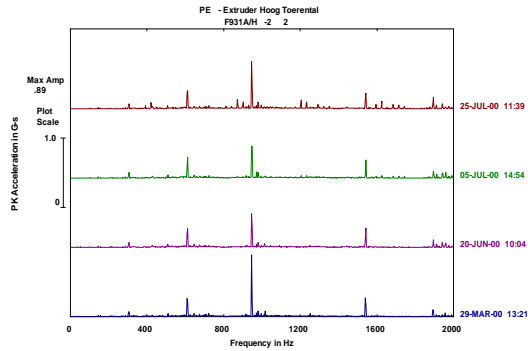
Şekil 33. Çoklu Standart Spektrum

Şekil 33'de Periyodik alınan Standart Vibrasyon Spektrumu ölçümlerinde, belirgin bir artış görülmektedir. Belirgin tepelikler, GMF dişli kavrama frekansı kaynaklı. (GMF = Diş Sayısı x RPM) Sorun, dişli ayarsızlığı olarak tanımlanabilir. Bu grafiklerden periyodik ölçümlerde artış yönünde bir değişim görülmektedir.

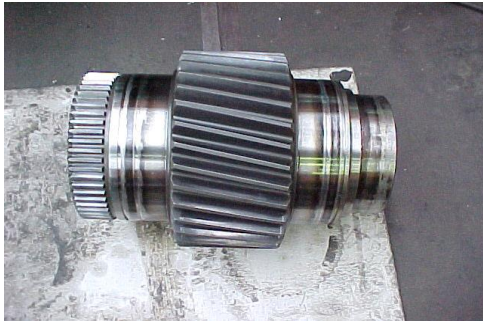
Şekil 35. Hasarsız dişli

Ancak, Şekil 34'de aynı noktadan Periyodik alınan PeakVue ölçüm Spektrumlarının karşılaştırılmasında, ilk ölçümlerde görülmeyen, sonra ortaya çıkan harmonik tepelik ailesi artan rulman arızası işareti vermektedir. Dişli kutusu açıldığında görünen sonuç görüntüleri Şekil 35 ve 36'de yer almaktadır.

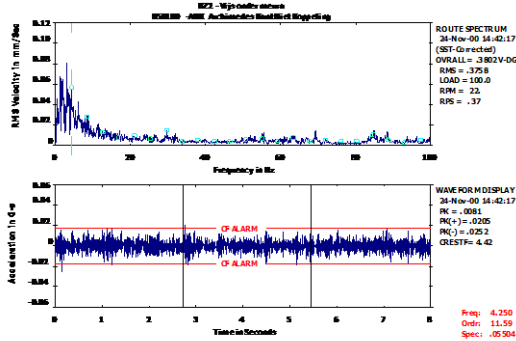
Şekil 44. Standart Spektrum ve Dalgaformu

14 metre uzunluğunda şaft 22 RPM’de dönmekte, 2 yatak ile taşınmaktadır. Şekil 44’de yer alan yatak üzerinden alınan standart Spektrum ve Dalgaformunda belirgin bir sorun işareti alınmamaktadır. Spektrum ön bölgede şişme görülmektedir.

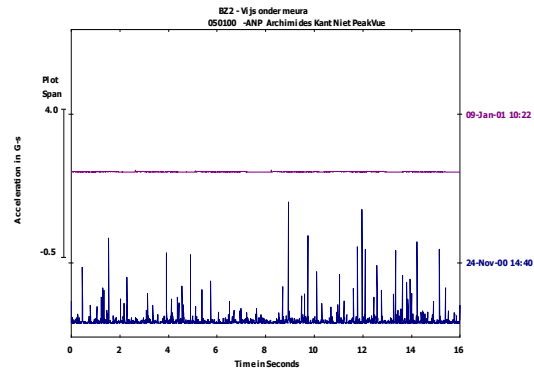
Şekil 47. Rulman değişim sonrası karşılaştırma

Sonuç, Şekil 47’de yer aldığı şekilde, rulman değişimi sonrası PeakVue değerleri sıfıra yaklaşmıştır.

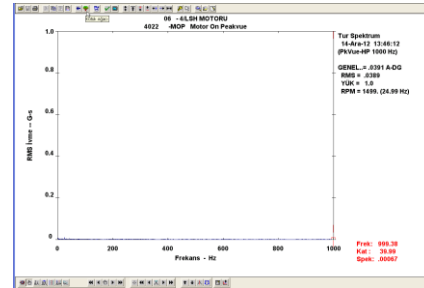
Şekil 52. Rulman değişim sonraki PeakVue Spektrum

Aynı dikey skala ile grafikler karşılaştırıldığında, rulman değiştikten sonra, nerde ise spektrum temizlenmiş, hasarlı döneme ait sinyaller kalmamıştır. Şekil 51 – 52.
